Stadtmauer im Innenhof des ehem. Heilig-Geist-Spitals

ID: 104821101016

Datum: 26.09.2018

Bauforschung und Restaurierung

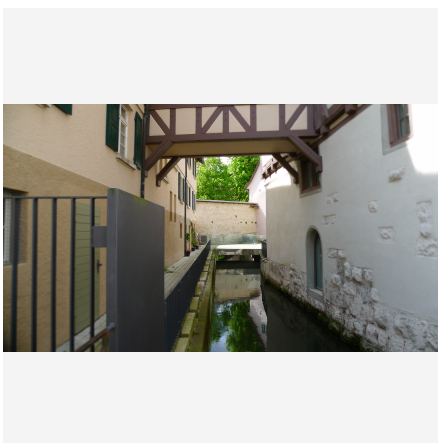
Stadtmauerrest an der Ostseite des heutigen Südflügels mit Verlauf über die Ach, Ansicht von Norden (Kirchhof)
