## Wohnhaus

ID: 111918925811 Datum: 14.12.2015 Datenbestand: Bauforschung und Restaurierung

<b>Straße:</b>	Büchsen-gasse
<b>Hausnummer:</b>	14
<b>Postleitzahl:</b>	89073
<b>Stadt-Teilort:</b>	Ulm
<b>Regierungsbezirk:</b>	Tübingen
<b>Kreis:</b>	Ulm (Stadtkreis)
<b>Gemeinde:</b>	Ulm
<b>Wohnplatz:</b>	Ulm
<b>Wohnplatzschlüssel:</b>	8421000028
<b>Flurstücknummer:</b>	— keine
<b>Historischer Straßenname:</b>	— keiner
<b>Historische Gebäudenummer:</b>	— keine
<b>Geo-Koordinaten:</b>	48,4014° nördliche Breite, 9,9933° östliche Länge

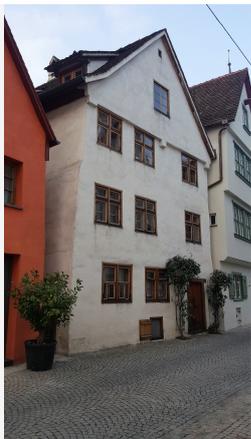
Nordfassade
