# Wohn- und Geschäftshaus, ehem. "Kronenapotheke"

<b>Straße:</b>	Platzgasse
<b>Hausnummer:</b>	31
<b>Postleitzahl:</b>	89073
<b>Stadt-Teilort:</b>	Ulm
<b>Regierungsbezirk:</b>	Tübingen
<b>Kreis:</b>	Ulm (Stadtkreis)
<b>Gemeinde:</b>	Ulm
<b>Wohnplatz:</b>	Ulm
<b>Wohnplatzschlüssel:</b>	8421000028
<b>Flurstücknummer:</b>	— keine
<b>Historischer Straßename:</b>	— keiner
<b>Historische Gebäudenummer:</b>	— keine

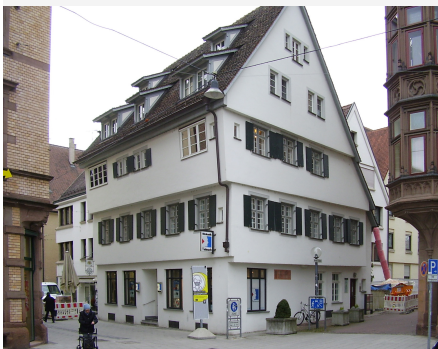
Gesamtansicht von Nordosten. Über dem modern erneuerten Erdgeschoß zwei leicht auskragende Fachwerkobergeschoße, bei denen die Traufe an der Straßenseite ein Geschoß höher liegt als an der Rückseite. Das im Ober- und Dachgeschoß umfangreich erhaltene historische Fachwerk ist in dieser Ansicht vollständig von jüngeren flächigen Putzen verdeckt.

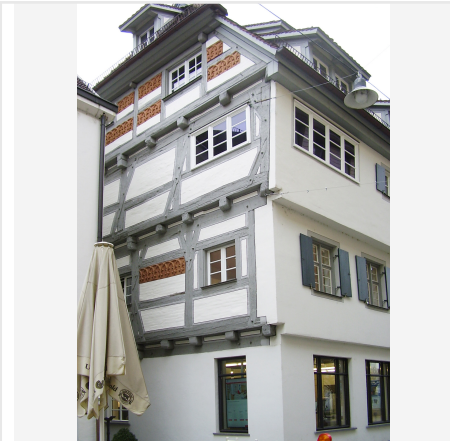
**Bildbeschreibung:**  
Blick auf die südliche Giebelscheibe mit den hier eingemauerten spätgotischen Zierfriesziegeln.
