Wohnhaus, Schlößlegasse 6

Datum: 29.03.2011

Bauforschung

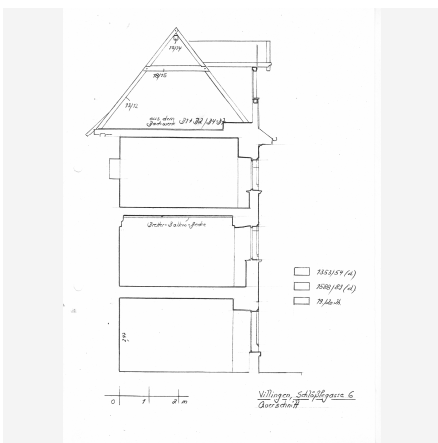
Bildbeschreibung:
Querschnitt
