Wohnhaus

ID: 121273697214 Datum: 08.03.2021 Datenbestand: Bauforschung und Restaurierung

Straße:	Büchsen­gasse
Hausnummer:	12
Postleitzahl:	89073
Stadt-Teilort:	Ulm
Regierungsbezirk:	Tübingen
Kreis:	Ulm (Stadtkreis)
Gemeinde:	Ulm
Wohnplatz:	Ulm
Wohnplatzschlüssel:	8421000028
Flurstücknummer:	— keine
Historischer Straßenname:	— keiner
Historische Gebäudenummer:	— keine

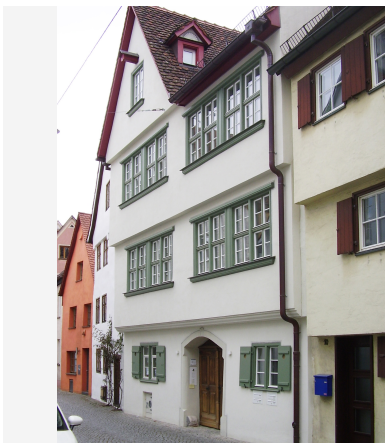
Blick von Osten auf die Stra­ßen­front des Hauptgebäudes (links) und des nördlichen Seitenflügels (rechts). Die Stra­ßen­seite des Baues wird von Baukörpern des frühen 17. Jahrhunderts geprägt, wobei der Seitenflügel ursprünglich ein Geschoß niedriger war und erst später auf die Höhe des Hauptbaues aufgestockt wurde.

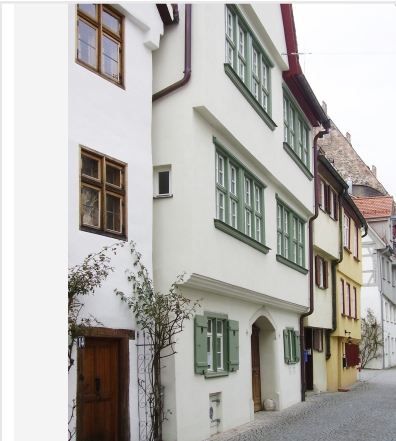
Blick von Osten auf die Stra­ßen­front des Gebäudes mit den großen, die Fassade dominierenden Fensterbändern in den Obergeschossen. Zur Konstruktion und Gliederung der Fenster lagen am Bau keine Befunde mehr vor, doch waren die Fensterbänder bauzeitlich im Fachwerkgefüge des frühen 17. Jahrhunderts angelegt. Die rekonstruierte malachitgrüne Fassung war im Gebäudeinneren umfangreich erhalten geblieben.

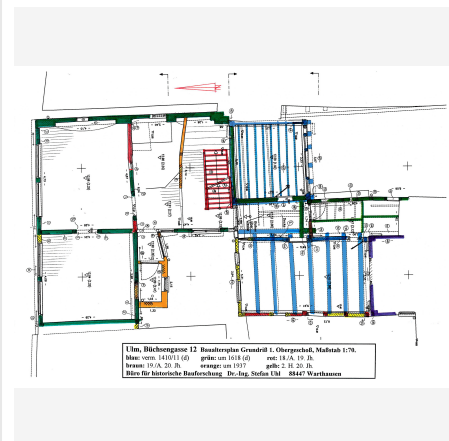
Der Baualterplan des ersten Obergeschosses zeigt in den südlichen Hausteilen (rechts) umfangreichen mittelalterlichen Restbestand (blau), darunter auch eine umfangreich erhaltene Bohlenstube mit hofseitigem Fensterband. Die straßenseitigen Hausteile (links) wurden im frühen 17. Jahrhundert vollständig neu aufgeführt (grün).

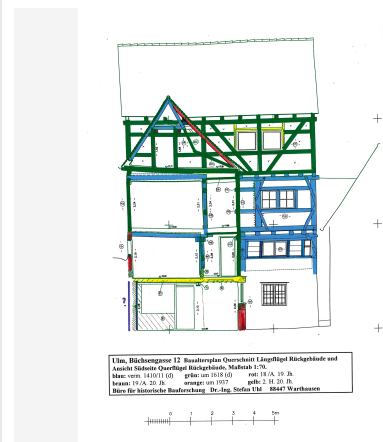
Der Querschnitt durch den rückwärtigen Innenhof zeigt links den Querschnitt durch den südlichen Längsflügel, der umfangreiche Fachwerkssubstanz des 15. Jahrhunderts bewahrt hat (blau) und im frühen 17. Jahrhundert durch einen schmalen hofseitigen Gang verbreitert wurde (grün). In der rechten Bildhälfte der Blick auf die Rückfront des südlichen Querflügels mit der im ersten Obergeschoß gelegen, in diesem Bereich fast vollständig erhaltenen Bohlenstube des 15. Jahrhundert (blau) mit ihrem guterhaltenen Fensterband. Auch das darüberliegende zweite Obergeschoß gehört dem spätmittelalterlichen Bau an, während das dritte Obergeschoß und das Dachwerk im frühen 17. Jahrhundert aufgesetzt wurden.
