Humpishaus

ID: 122148360117

Datum: 04.08.2015

Bauforschung

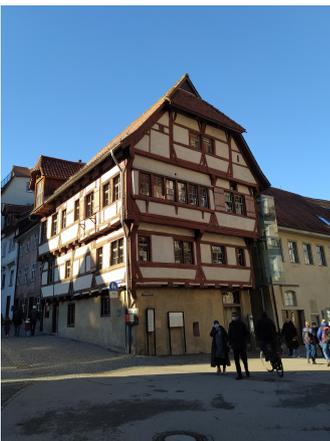
Bildbeschreibung:
Südostansicht
