# Wohn- und Lagerhaus

ID: 123252079917

Datum: 05.04.2011

Bauforschung

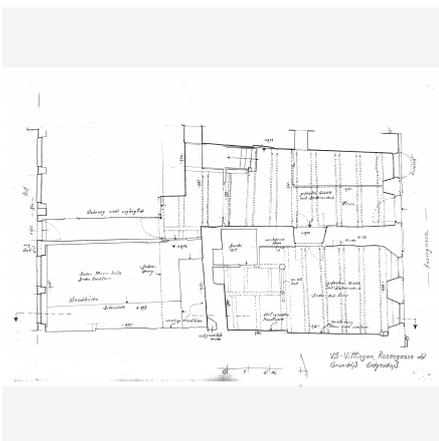
**Bildbeschreibung:**  
EG Grundriss
