Wohnhaus

Bauforschung

Straße:	Marktstraße
Hausnummer:	59/I
Postleitzahl:	88212
Stadt-Teilort:	Ravensburg
Regierungsbezirk:	Tübingen
Kreis:	Ravensburg (Landkreis)
Gemeinde:	Ravensburg
Wohnplatz:	Ravensburg
Wohnplatzschlüssel:	8436064109
Flurstücknummer:	— keine
Historischer Straßename:	— keiner
Historische Gebäudenummer:	— keine

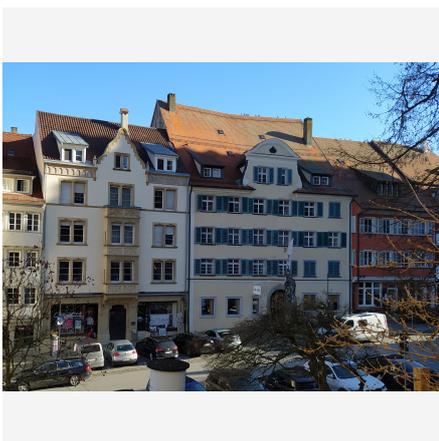
Bildbeschreibung:
Marktstraße 59 (mittig), Südwestansicht

Über der vorhandenen Raumtiefe ist ein Quergebälk verlegt. An den Enden reicht es in das Mauerwerk. Als Auflager dient eine Mauerlatte von 13 cm Stärke. Das Gebälk ist teilweise gebrochen. Das seitliche Mauerwerk besteht aus Kieselsteinen im "Fischgrätenverband". Teilweise ist ein Putz mit Fugenritzung erhalten.
