Wohnhaus, Färberstraße 6

Bauforschung

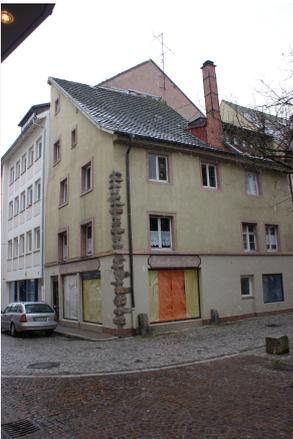
Bildbeschreibung:
Eckansicht
