## Wohnhaus, Nieder Strasse 50

Bauforschung

- Bauhistorische Kurzanalyse

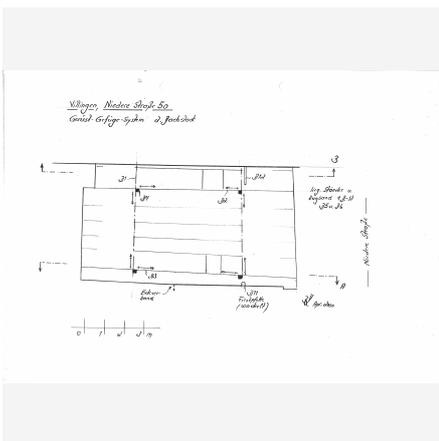
**Bildbeschreibung:**  
Gerüst-Gefüge-System des 2. Dachstocks
