# Wohnhaus

ID: 166675028119

Datum: 07.08.2011

<b>Straße:</b>	Vordere Schmiedgasse
<b>Hausnummer:</b>	38
<b>Postleitzahl:</b>	73525
<b>Stadt-Teilort:</b>	Schwäbisch Gmünd
<b>Regierungsbezirk:</b>	Stuttgart
<b>Kreis:</b>	Ostalbkreis (Landkreis)
<b>Gemeinde:</b>	Schwäbisch Gmünd
<b>Wohnplatz:</b>	Schwäbisch Gmünd
<b>Wohnplatzschlüssel:</b>	8136065056
<b>Flurstücknummer:</b>	keine
<b>Historischer Straßenname:</b>	keiner
<b>Historische Gebäudenummer:</b>	keine

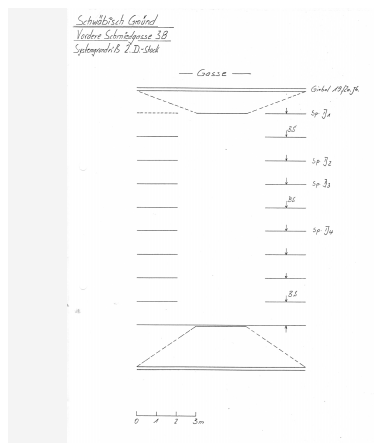
**Bildbeschreibung:**  
Systemgrundriss 2. DG
