Wohnhaus, Niedere Straße 82

ID: 172483360417

Bauforschung

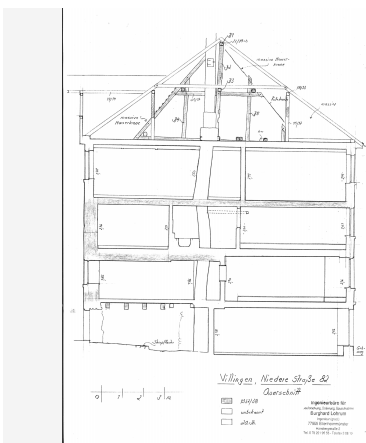
Bildbeschreibung:
Querschnitt
