Scheune

ID: 173108812614

Straße:	Kirchstraße
Hausnummer:	14/3
Postleitzahl:	71126
Stadt-Teilort:	Gäufelden - Öschelbronn
Regierungsbezirk:	Stuttgart
Kreis:	Böblingen (Landkreis)
Gemeinde:	Gäufelden
Wohnplatz:	Öschelbronn
Wohnplatzschlüssel:	8115016002
Flurstücknummer:	— keine
Historischer Straßename:	— keiner
Historische Gebäudenummer:	— keine

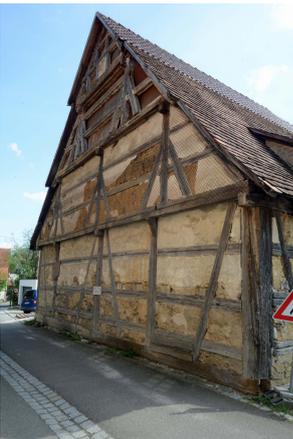
Bildbeschreibung:
Nordgiebel mit auskragenden Dachgeschossen.

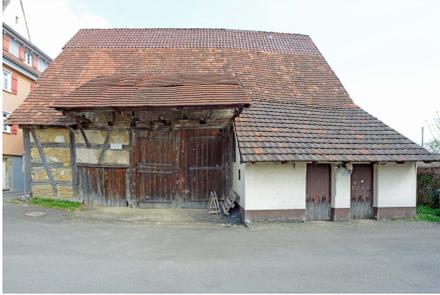
Bildbeschreibung:
Westseite.
