Wohnhaus

ID: 173333714713

Datum: 12.03.2019

Straße:	Webergasse
Hausnummer:	7
Postleitzahl:	89143
Stadt-Teilort:	Blaubeuren
Regierungsbezirk:	Tübingen
Kreis:	Alb-Donau-Kreis (Landkreis)
Gemeinde:	Blaubeuren
Wohnplatz:	Blaubeuren
Wohnplatzschlüssel:	8425020004
Flurstücknummer:	— keine
Historischer Straßenname:	— keiner
Historische Gebäudenummer:	— keine

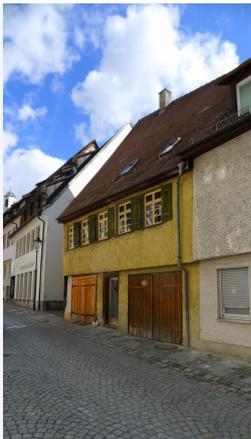
Bildbeschreibung:
Westliche Traufseite

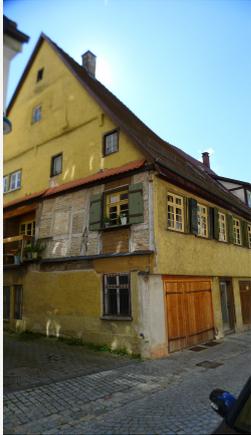
Bildbeschreibung:
Nordwestansicht
