## Fachwerkhaus

ID: 175464313016

Datum: 04.02.2013

<b>Straße:</b>	Klosterstraße
<b>Hausnummer:</b>	7
<b>Postleitzahl:</b>	89143
<b>Stadt-Teilort:</b>	Blaubeuren
<b>Regierungsbezirk:</b>	Tübingen
<b>Kreis:</b>	Alb-Donau-Kreis (Landkreis)
<b>Gemeinde:</b>	Blaubeuren
<b>Wohnplatz:</b>	Blaubeuren
<b>Wohnplatzschlüssel:</b>	8425020004
<b>Flurstücknummer:</b>	— keine
<b>Historischer Straßename:</b>	— keiner
<b>Historische Gebäudenummer:</b>	— keine
<b>Geo-Koordinaten:</b>	48,4131° nördliche Breite, 9,7839° östliche Länge

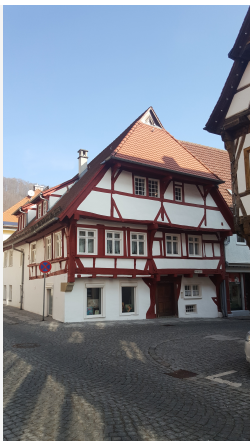
Ansicht von Süden der Giebelfassade an der Ecke Klosterstraße/  
Gerbergasse

(Südgiebel) zum Teil herausgenommen. Am südlichen Giebel zeichnen sich die beiden Bauzeiten noch an einem weiteren Merkmal deutlich ab. Es treten hier zwei unterschiedliche Auskrägungstechniken in Erscheinung. Die Auskrägung des 1. Oberstocks erfolgt durch ein Stichgebälk. Dagegen krägt der 1. Dachstock (und der 2. Dachstock) über weit herausreichende (ca. 60 cm) Rähmhölzer aus. Man muss davon ausgehen, dass die Auskrägung des 1. Oberstocks ebenfalls über drei Längsrähme erfolgte. Das Giebeldreieck stammt im 1. Dachstock noch aus der Erbauungszeit. Hier sind noch die Stuhlstände, die Schwellen sowie das Rähm und die beiden Giebelsparren erhalten. Die Kopf- und Fußbänder sowie der durchlaufende Riegel fehlen. Im 2. Dachstock setzte ursprünglich ein Krüppelwalm mit Rauchloch an. Der heutige Steilgiebel wurde in jüngerer Zeit errichtet, nachdem man den Walm aufgab. An der westlichen Traufe sind im 1. Oberstock die Zone 1 und 2 erhalten. Es wurden auch hier im Laufe der Zeit Eingriffe vorgenommen. Das Erdgeschoss ist neu abgemauert. An der östlichen Traufe finden sich nur noch Reste des mittelalterlichen Fachwerks. Der nördliche Giebel wurde in jüngerer Zeit als Backsteinwand abgemauert.
