## Kelleranlage Frauenstraße 34

Datum: 25.06.2012

Bauforschung

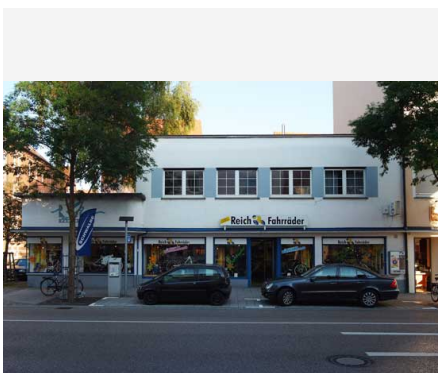
Geschäftshaus Frauenstraße 34 von Westen. Der Neubau von 1952-1954 steht an Stelle eines 1944 zerstörten Patrizierhauses, dessen älteste Teile bis ins 13. Jahrhundert zurückreichen.

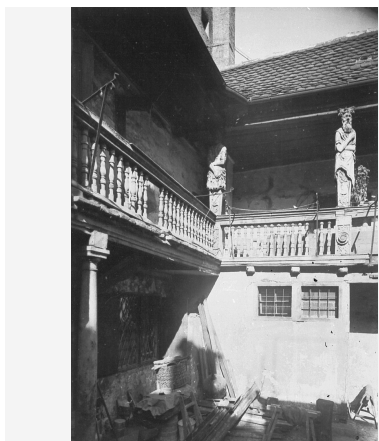
Eindruck des heute zerstörten sog. Baldingerhofes, ein ehem. Patrizierhaus der (Innenhof mit Galerie); aufgenommen um 1930
