## Ehem. Hofanlage; Wohn- und Geschäftshaus

ID: 180997196815

Datum: 11.07.2012

Bauforschung

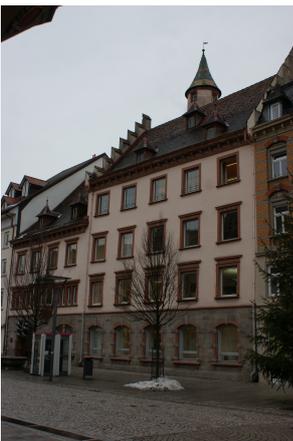
**Bildbeschreibung:**  
Straßenfassade

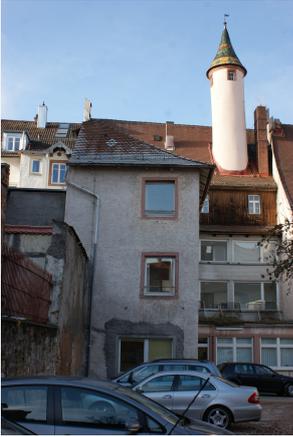
**Bildbeschreibung:**  
Rückgebäude

Bei diesem Gebäude handelt es sich um einen langgestreckten Nebenbau, der im Süden direkt an den Südbau angebaut wurde. Im Unterbau dreigeschossig aufgemauert, lehnt er sich mit seinem südlichen Abschluss an die verspringende Parzellenwand an. Den Abschluss bildet ein nach Norden abfallendes Pultdach mit östlichem Vollwalm. Das tragende Gerüst der Dachkonstruktion stellt ein einfach liegendes Stuhlgerüst, welches den Dachraum in drei beziehungsweise vier Dachzonen gliedert.
