Wohnhaus

ID: 184172221018 Datum: 02.03.2021 Datenbestand: Bauforschung und Restaurierung

Straße:	Auf dem Kreuz
Hausnummer:	22
Postleitzahl:	89073
Stadt-Teilort:	Ulm
Regierungsbezirk:	Tübingen
Kreis:	Ulm (Stadtkreis)
Gemeinde:	Ulm
Wohnplatz:	Ulm
Wohnplatzschlüssel:	8421000028
Flurstücknummer:	— keine
Historischer Straßenname:	— keiner
Historische Gebäudenummer:	— keine

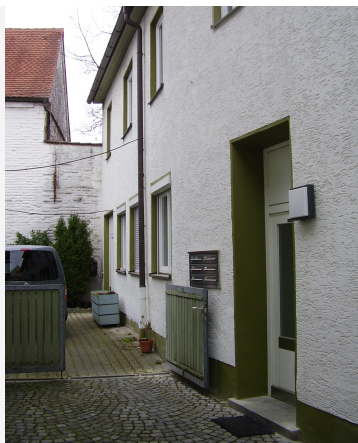
Bildbeschreibung:
Blick entlang der Nordseite des Hauptgebäudes.
