Wohnstallhaus

ID: 190031894917 Datum: 12.07.2019 Datenbestand: Bauforschung und Restaurierung

Straße:	Stocknachstraße
Hausnummer:	11
Postleitzahl:	72660
Stadt-Teilort:	Beuren
Regierungsbezirk:	Stuttgart
Kreis:	Esslingen (Landkreis)
Gemeinde:	Beuren
Wohnplatz:	Beuren
Wohnplatzschlüssel:	8116011002
Flurstücknummer:	— keine
Historischer Straßename:	— keiner
Historische Gebäudenummer:	— keine

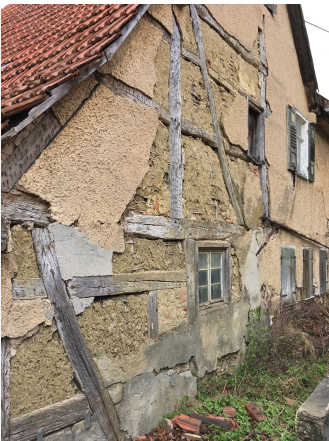
Bildbeschreibung:
Westfassade. Zustand 2017.
