Wohnhaus, Niedere Straße 56

ID: 192111896514

Datum: 23.03.2011

Bauforschung

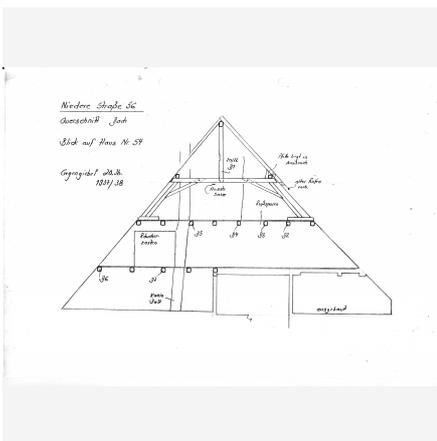
Bildbeschreibung:
Querschnitt Dach; Blick auf Haus Nr. 54

Stuhlkonstruktion des 19./20. Jh. die unter Folien verdeckte Kernkonstruktion ab. Diese Konstruktion bestand aus zwei vor den Giebelscheiben ausgeführten Binderquerachsen. Erhalten ist die Firstpfette, der obere Teil des nördlichen Sparrenpaares, einige Dachrofen sowie der abgesägte Rest des nördlichen Dachfirstständers. Dieser belegt durch die erhaltene Blattsasse eine ehemalige Kurzaussteifung.
