## Wohn- und Geschäftshaus

ID: 194224381918

Datum: 01.01.2012

Bauforschung

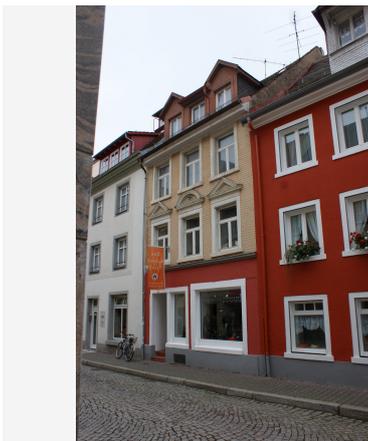
**Bildbeschreibung:**  
Straßenfassade (2011)
