## Tagelöhner- und Handwerkerhaus

ID: 199185419012

Datum: 14.08.2024

Bauforschung und Restaurierung

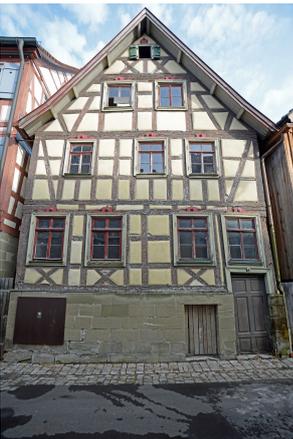
Nordfassade.

Einige Zeit nach der Neubauung des Gebäudes kam es zu einem Umbau der Nordfassade und der nördlichen Ostfassade im Oberstock. Dabei wurde auch die Befensterung an der Nordfassade verändert.

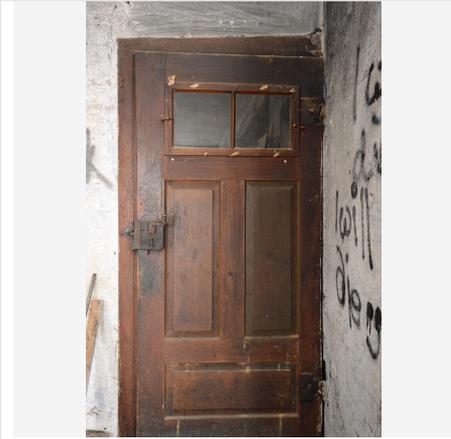
Werkstatttür der Bauphase 1877(a)
