Wohnhaus

Straße:	Fischergasse
Hausnummer:	15
Postleitzahl:	89073
Stadt-Teilort:	Ulm
Regierungsbezirk:	Tübingen
Kreis:	Ulm (Stadtkreis)
Gemeinde:	Ulm
Wohnplatz:	Ulm
Wohnplatzschlüssel:	8421000028
Flurstücknummer:	— keine
Historischer Straßename:	— keiner
Historische Gebäudenummer:	— keine

- Bauhistorische Kurzuntersuchung

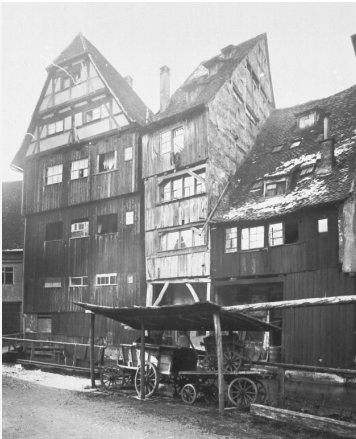
Bildbeschreibung:
Gebäude links, um 1930

Abbildungsnachweis:
Foto Marburg, Aufnahme-Nr. 60.554;; Aufn.-Datum: um 1930; Fotoinhalt: von Nordosten, links Nr. 15 "das Städele"

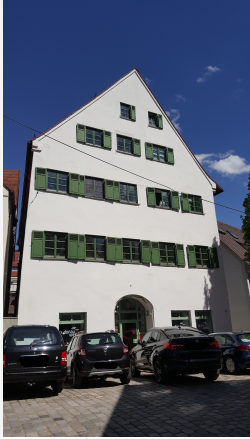
Bildbeschreibung:
Fischergasse 15, Ulm- Südwestansicht

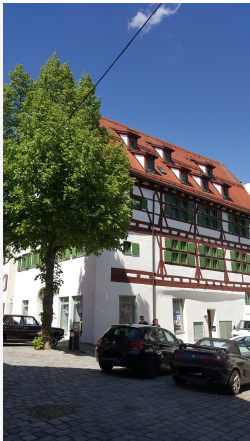
Bildbeschreibung:
Ansicht von Süden

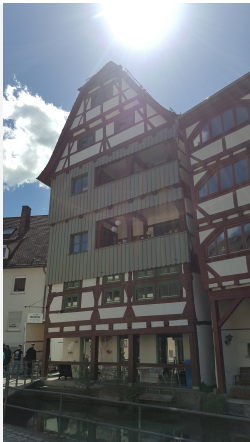
Bildbeschreibung:
Nordostansicht
