Wohnhaus

ID: 206077589520

Datum: 29.04.2015

Bauforschung

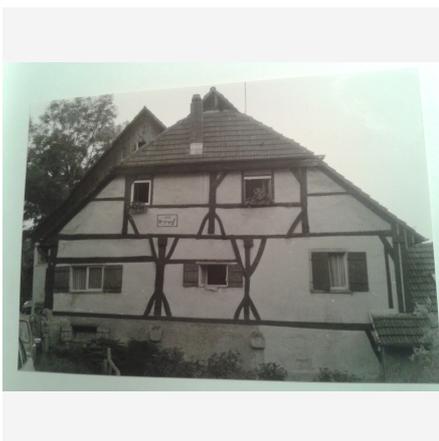
Bildbeschreibung:
Ansicht
