Wohnhaus

ID: 207170109618

Datum: 04.07.2011

Straße:	Ledergasse
Hausnummer:	31
Postleitzahl:	73525
Stadt-Teilort:	Schwäbisch Gmünd
Regierungsbezirk:	Stuttgart
Kreis:	Ostalbkreis (Landkreis)
Gemeinde:	Schwäbisch Gmünd
Wohnplatz:	Schwäbisch Gmünd
Wohnplatzschlüssel:	8136065056
Flurstücknummer:	keine
Historischer Straßenname:	keiner
Historische Gebäudenummer:	keine

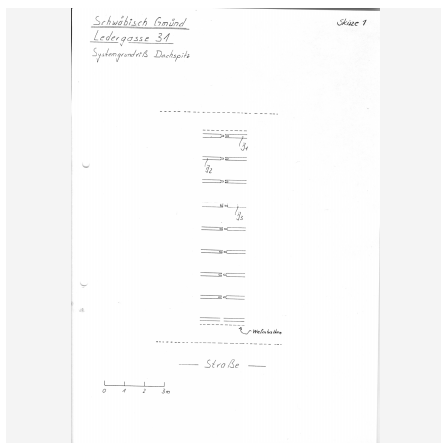
Bildbeschreibung:
Systemgrundriss Dachspitz (Skizze 1)
