Wohnhaus, Gerberstraße 15-21

Datum: 15.03.2011

Bauforschung

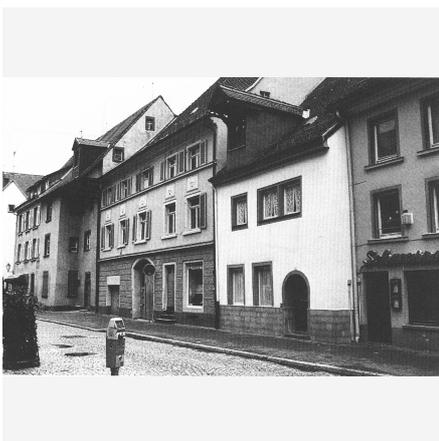
Gerberstrasse 17-21, Fassade zur Gerberstraße
