## Wohnhaus mit Scheune

ID: 241214409228

Datum: 17.08.2007

Bauforschung

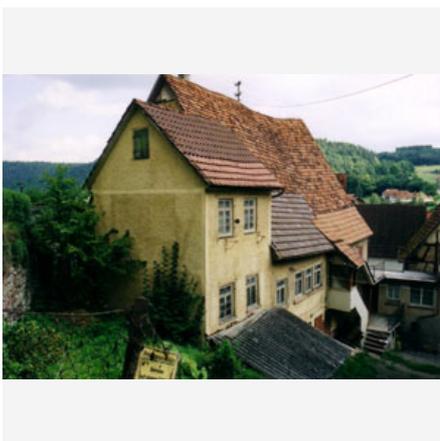
Wildberg, Sulz am Eck, Obere Straße 7, Rückansicht des Gebäudes
