Kelleranlage

ID: 241220429118

Datum: 17.02.2008

- Bauhistorische Voruntersuchung der Kelleranlagen.

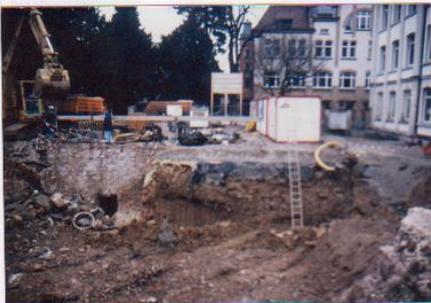
Bildbeschreibung:
Freihofstraße 45, von Westen.
