Wohnhaus mit Kornhaus

Bauforschung

Straße:	Kohlgasse
Hausnummer:	18
Postleitzahl:	89073
Stadt-Teilort:	Ulm / Donau
Regierungsbezirk:	Tübingen
Kreis:	Ulm (Stadtkreis)
Gemeinde:	Ulm
Wohnplatz:	Ulm
Wohnplatzschlüssel:	8421000028
Flurstücknummer:	— keine
Historischer Straßenname:	— keiner
Historische Gebäudenummer:	— keine

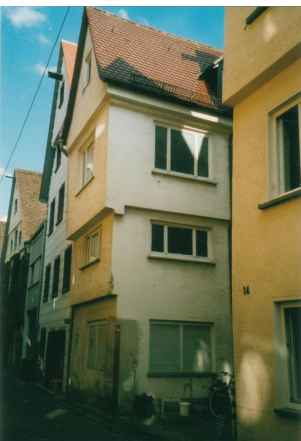
Bildbeschreibung:
Ulm, Kohlgasse 18, Westansicht und Nordgiebel.
