## Altes Rathaus Uhlbach

ID: 108717394513

Bauforschung und Restaurierung

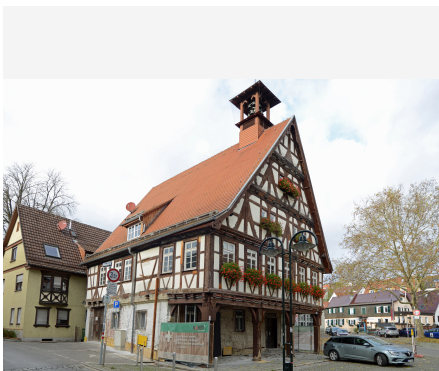
Altes Rathaus Uhlbach. Ansicht von Süden.

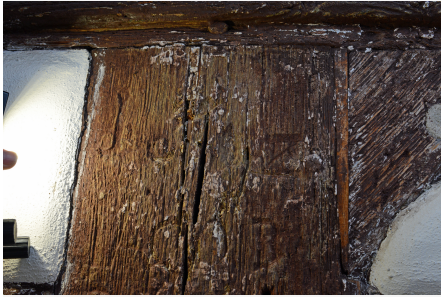
Datierungsinschrift 1602/1612 am Ostgiebel.

Auch der Abbund des Fachwerkgefüges im Rathaus begann bereits 1601. Die Eichenhölzer aus lokaler Herkunft datieren dendrochronologisch auf 1601, die geflößten Nadelhölzer auf Winter 1599/ 1600. Der Abbund dürfte im Frühjahr 1602 weitgehend fertig geworden sein. Darauf deutet eine inschriftliche Datierung am südlichen Stuhlständer an der Ostfassade im 1. DG hin. Die Inschrift war mit hartnäckig klebender Spachtelmasse und dicker Farbschicht teilweise verfüllt. Vom Verfasser wurde die obere Hälfte der Inschrift freigelegt. Der untere Teil mit den Namen der ausführenden Zimmerern wurde noch nicht freigelegt. Von besonderem Interesse ist dabei die dritte Ziffer der Jahreszahl. Es handelt sich dabei um eine 0, die Jahreszahl lautet also 1602. Allerdings wurde diese 0 nachträglich wieder herausgestochen und durch eine 1 ersetzt, sie lautete jetzt also 1612.
