Wohnhaus

ID: 108809238520 Datum: 18.03.2014 Datenbestand: Bauforschung und Restaurierung

Straße:	Pfarrgasse
Hausnummer:	10
Postleitzahl:	74354
Stadt-Teilort:	Besigheim
Regierungsbezirk:	Stuttgart
Kreis:	Ludwigsburg (Landkreis)
Gemeinde:	Besigheim
Wohnplatz:	Besigheim
Wohnplatzschlüssel:	8118007001
Flurstücknummer:	— keine
Historischer Straßename:	— keiner
Historische Gebäudenummer:	106
Geo-Koordinaten:	48,9986° nördliche Breite, 9,1427° östliche Länge

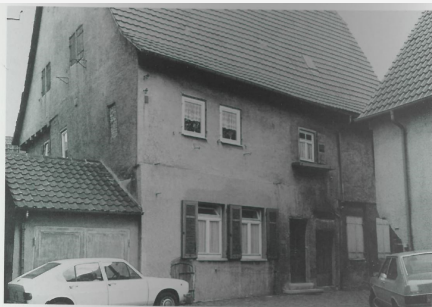
Bildbeschreibung:
Ansicht gegen Osten

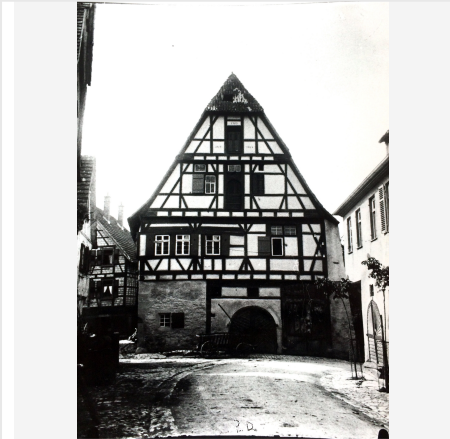
Bildbeschreibung:
Ansicht gegen Nordwest noch mit dem ursprünglichen Kellerabgang von der Straße

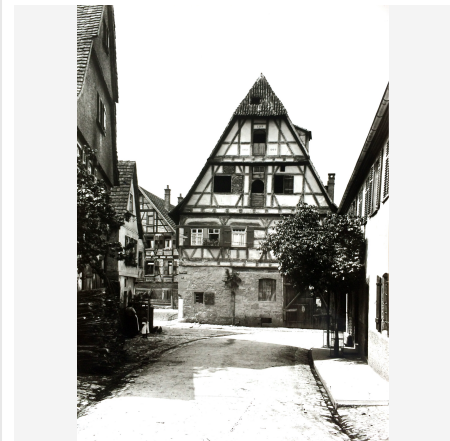
Ansicht gegen Nordwest, nach Verlegen des Kellerabgangs in das Gebäude
