Wohnhaus

Bauforschung

Straße:	Zinsergasse
Hausnummer:	14
Postleitzahl:	78050
Stadt-Teilort:	Villingen
Regierungsbezirk:	Freiburg
Kreis:	Schwarzwald-Baar-Kreis (Landkreis)
Gemeinde:	Villingen-Schwenningen
Wohnplatz:	Villingen
Wohnplatzschlüssel:	8326074020
Flurstücknummer:	keine
Historischer Straßename:	keiner
Historische Gebäudenummer:	keine

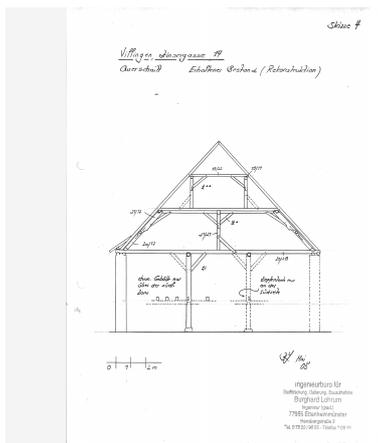
Bildbeschreibung:
Querschnitt

Baukörper/Objektform (Kurzbeschreibung):	Eingeschossiger Massivbau
Innerer Aufbau/Grundriss/ Zonierung:	Im hohen Unterbau unterteilten zwei Ständer einen 2zonigen und 3schiffigen Grundriss. Im Norden, in Abstimmung mit der ehemaligen Einfahrt befand sich die hohe Tenne mit Aufzugsloch im Dachgebälk. Südlich davon war die Stallzone mit dem zwischenzeitlich vermauerten Zugang angelegt. Im Gegensatz zur nördlichen Zone besaß der Stall ein Deckengebälk. Es nahm den zur Tenne offenen Heulagerraum auf. Über diesem Unterbau ist das zweistöckig abgezimmerte Dachwerk nahezu vollständig erhalten, das die angeführte Bauabfolge belegt: So sind die Holznägel der südlichen Binderquerachse (bedingt durch die bestehende Brandwand) von innen eingeschlagen, während sie innerhalb der nördlichen Querachse von außen eingetrieben wurden. Die Brandwand wurde also nach der Abzimmerung des Dachwerks aufgemauert.
Vorgefundener Zustand (z.B. Schäden, Vorzustand):	— keine Angaben
