Tagelöhnerhaus aus Weidenstetten

Datum: 02.03.2011

Bauforschung

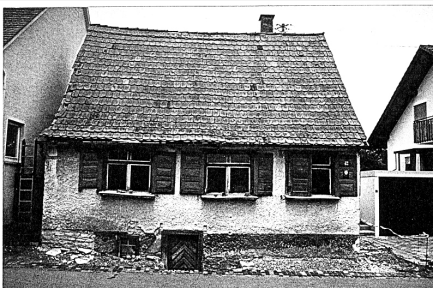
Aufnahme 1 (Mei1 7/91 01):
Ansicht von Süden

Bildbeschreibung:
Ansicht Süd (in situ)_Anfang 1990er Jahre

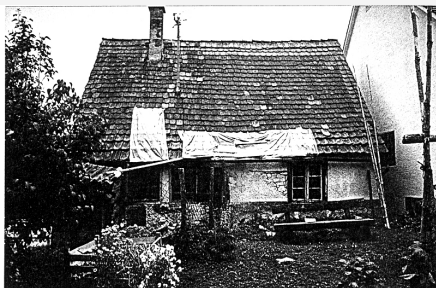
Aufnahme 3 (Wei1 7/91 1):
Ansicht von Norden

Bildbeschreibung:
Ansicht Nord (in situ)_Anfang 1990er Jahre

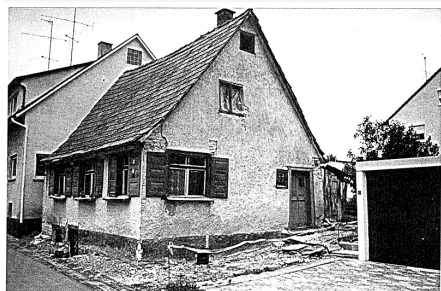
Aufnahme 2 (Wei1 7/91 0):
Ansicht von Südosten

Bildbeschreibung:
Tagelöhnerhaus in Weidenstetten, Ansicht Südost
