## Äußeres Enzbrückentor, abgegangen

ID: 110839042121

Datum: 04.05.2016

Bauforschung und Restaurierung

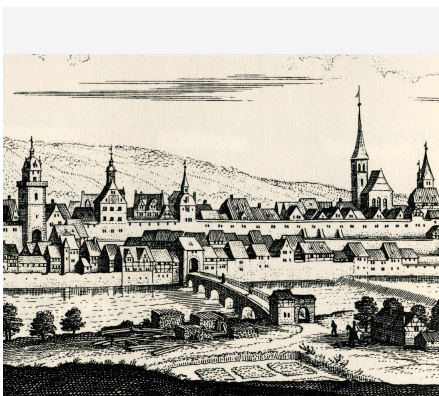
**Bildbeschreibung:**  
Kupferstich Merian

Das ehemalige Äußere Enzbrückentor mit dem Torhäusle befand sich am westlichen Eingang zur Oberen Enzbrücke.(a) Auf einem Kupferstich von Matthäus Merian mit der Gesamtansicht Besigheims aus dem Jahre 1643 ist das äußere Brückentor mit dem Torhäuschen am linken Enzufer dargestellt. Spätestens beim "Jahrhunderthochwasser" im Jahre 1824, als beide Flusstäler und etliche, an der Enz oder am Neckar gelegenen Privathäuser überschwemmt wurden, ging auch das äußere Enzbrückentor mit dem Torhäusle ab. (a)

**Baukörper/Objektform (Kurzbeschreibung):** Laut der Kupferstichdarstellung von Matthäus Merian (1643) handelte es sich bei dem äußeren Enzbrückentor um ein Rundbogentor, dessen Untergeschoss vermutlich aus Buckelquaderwerk bestand und durch einen schmales Geschossaufsatz in Holzständerbauweise mit traufseitigem Satteldach nach oben hin abgeschlossen wurde. An dessen nördlicher Giebelseite schloss das etwas höhere Torhäusle an. Es bestand ebenfalls aus einem gemauerten Unterbau mit chießschartenartigen Maueröffnungen und einem in Fachwerk ausgebildeten Obergeschoss, das wiederum durch ein traufseitiges Satteldach abgeschlossen war.
