Wohnhaus

Bauforschung

Straße:	Kornhausstraße
Hausnummer:	21
Postleitzahl:	73525
Stadt-Teilort:	Schwäbisch Gmünd
Regierungsbezirk:	Stuttgart
Kreis:	Ostalbkreis (Landkreis)
Gemeinde:	Schwäbisch Gmünd
Wohnplatz:	Schwäbisch Gmünd
Wohnplatzschlüssel:	8136065056
Flurstücknummer:	— keine
Historischer Straßename:	— keiner
Historische Gebäudenummer:	— keine

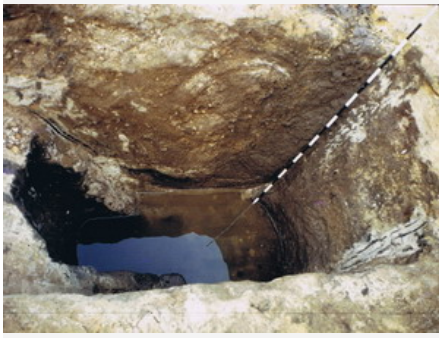
Bildbeschreibung:

vmtl. Jüdisches Bad (Mikwe)

Im südöstlichen Teil des Gebäudes im EG ist ehemalige Erschließung durch Rundbogentür und Fensterfragment, verbunden mit Quadermauerwerk, verdeckt hinter Vorblendung. Innenraum des Kellers lag 1,6m unter heutigem Straßenniveau umgeben von 1m starken Wänden. Mauerstumpf besaß Schräge, wie sie an Sakralbauten bekannt sind.

Birnenförmige Mikwe lag in wasserführender Schicht des Stubensandsteins in leicht abweichender Ost-Westausrichtung.
