Rinderbacher Torturm

ID: 113919242116

Bauforschung

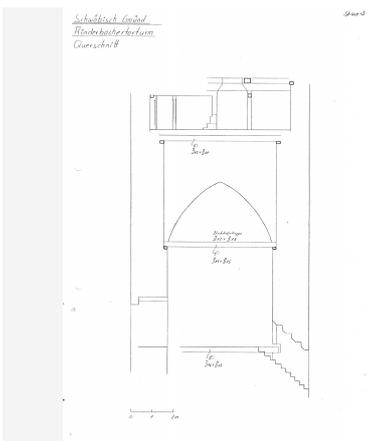
Bildbeschreibung:
Querschnitt (Skizze 3)
