# Wohnhaus

Bauforschung

<b>Straße:</b>	Rinderbacher Gasse
<b>Hausnummer:</b>	22/1
<b>Postleitzahl:</b>	73525
<b>Stadt-Teilort:</b>	Schwäbisch Gmünd
<b>Regierungsbezirk:</b>	Stuttgart
<b>Kreis:</b>	Ostalbkreis (Landkreis)
<b>Gemeinde:</b>	Schwäbisch Gmünd
<b>Wohnplatz:</b>	Schwäbisch Gmünd
<b>Wohnplatzschlüssel:</b>	8136065056
<b>Flurstücknummer:</b>	— keine
<b>Historischer Straßename:</b>	— keiner
<b>Historische Gebäudenummer:</b>	— keine

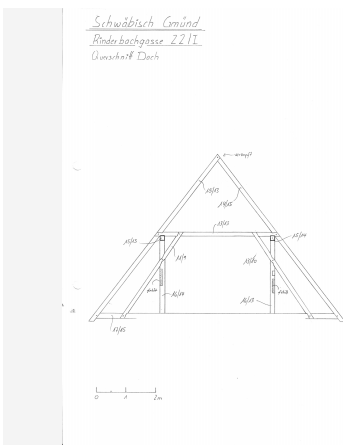
**Bildbeschreibung:**  
Querschnitt Dach

**1. Bauphase:** Dendrochronologische Datierung des Dachwerks (d).  
(1398)

- Mischbau
  - Holzbau mit Gebäudeteil aus Stein
- Dachform
  - Satteldach
- Dachgerüst Grundsystem
  - Sparrendach, q. geb. mit stehendem Stuhl
