## Hof Wyrich, Haus Mannsperger, Dosterhaus; Wohn- und Wirtschaftsgebäude aus Tamm

Bauforschung

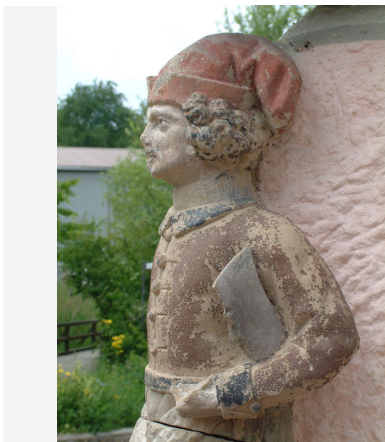
**Bildbeschreibung:**  
Wappenträgerfigur an Hausecke

Das Haus und seine Eigenheiten haben sich mit Überlieferungen der Familiengeschichte zu drei dörflichen Legenden verbunden. Die Wappenträgerfigur an der Hausecke soll wohl an den Sohn des Erbauers erinnern, der bei einem Steintransport unter die Räder kam und starb.

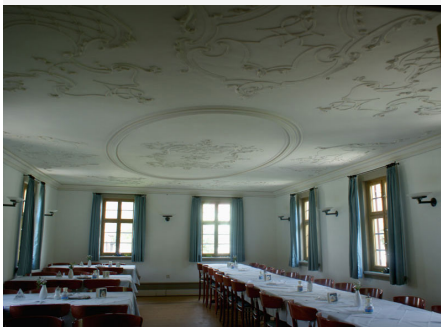
**Bildbeschreibung:**  
Stuckdecke

**2. Bauphase:**  
(1743) Errichtung eines Anbaus über der Hofeinfahrt nach 1742 (a), der Ende des 18. Jh.s mit einer Stuckdecke im Rokokostil modernisiert wurde.

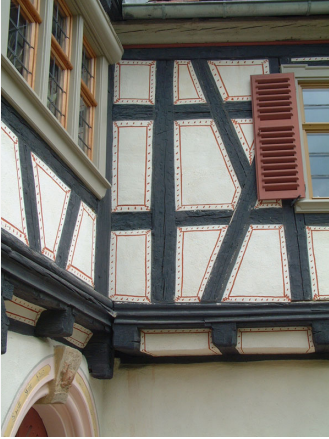
**Bildbeschreibung:**  
Ecksituation der beiden Gebäudekörper

Der an der Nordost-Ecke anschließende Anbau ist ebenfalls zweistöckig. Er nimmt eine Grundfläche von 8,2 x 5,5 m ein. Seine Traufe liegt auf selber Höhe wie die des Hauptbaus. Sein Satteldach mit First in Ost-West-Richtung ist dagegen nur zweigeschossig, sodass der Anbau insgesamt lediglich eine Höhe von etwa 10,5 m erreicht. Mit Ausnahme der gemauerten Ostgiebelwand des Hauptbaus springt das Obergeschoss sowohl am Anbau als auch am Hauptbau allseitig um etwa 10-15 cm vor. Auch die einzelnen Dachgeschosse dieser beiden Bauteile kragen auf der Ostseite jeweils um etwa 15 cm vor.
