Marktplatz

ID: 129982532920 Datum: 12.06.2017 Datenbestand: Bauforschung und Restaurierung

Straße:	Marktplatz
Hausnummer:	— keine
Postleitzahl:	74354
Stadt-Teilort:	Besigheim
Regierungsbezirk:	Stuttgart
Kreis:	Ludwigsburg (Landkreis)
Gemeinde:	Besigheim
Wohnplatz:	Besigheim
Wohnplatzschlüssel:	8118007001
Flurstücknummer:	— keine
Historischer Straßename:	— keiner
Historische Gebäudenummer:	— keine

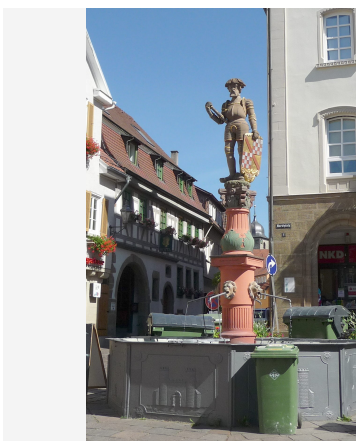
Bildbeschreibung:
Brunnen auf dem Marktplatz

Brunnen auf dem Marktplatz:

Vierröhriger Brunnen mit achteckigem Brunnentrog (acht gusseisernen Platten mit dem Wappen der Stadt Besigheim). Lebensgroße steinerne Brunnenfigur (Ritterfigur mit Schild) als Schildhalter mit Wappen der Markgrafschaft Baden (Schrägbalken für die Markgrafschaft Baden, Rauten für die Grafschaft Sponheim). Brunnenfigur aus der ersten Hälfte des 16. Jahrhunderts, heutige Figur Nachbildung von 1976.
