Kohlenstadel

Bauforschung

Straße:	Rabengasse
Hausnummer:	11
Postleitzahl:	89073
Stadt-Teilort:	Ulm
Regierungsbezirk:	Tübingen
Kreis:	Ulm (Stadtkreis)
Gemeinde:	Ulm
Wohnplatz:	Ulm
Wohnplatzschlüssel:	8421000028
Flurstücknummer:	— keine
Historischer Straßenname:	— keiner
Historische Gebäudenummer:	— keine

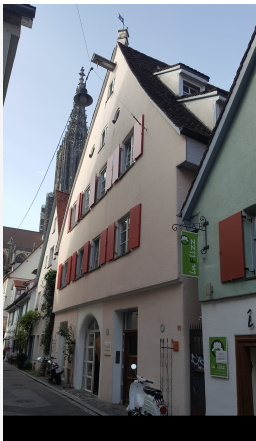
Bildbeschreibung:
Ansicht Ostgiebel

Umgebung, Lage:	In der Nähe des Münsters gelegen, zentral in der Altstadt, giebelseitig zur Rabengasse.
Lagedetail:	— keine Angaben
Bauwerkstyp:	<ul style="list-style-type: none"> • Wohnbauten <ul style="list-style-type: none"> • Wohn- und Geschäftshaus • Gewerbe- und Industriebauten <ul style="list-style-type: none"> • Werkstattgebäude • Ländl./ landwirtschaftl. Bauten/ städtische Nebengeb. <ul style="list-style-type: none"> • Lagergebäude
Baukörper/Objektform (Kurzbeschreibung):	Das Gebäude steht giebelständig an der Westseite der Rabengasse über etwa quadratischem Grundriss. Es besitzt zwei Massivgeschosse und wird von einem giebelständigen Satteldach überdeckt. Giebelscheiben und Außenwände sind in Backstein gemauert und weitgehend flächig verputzt. Unter einem Teil des östlichen Hausbereiches befindet sich ein großer, tonnengewölbter Kellerraum. An den beiden Giebelseiten, die von einer Anschlussbebauung freibleiben und damit eine Belichtung des Gebäudes ermöglichen, finden sich verschieden große, in ihrem Zuschnitt fast durchweg moderne Fensteröffnungen sowie der mittige Haupteingang an der Ostseite. Die Traufseiten sind nur spärlich befenstert.
