Wohnhaus

Bauforschung

Straße:	Waisenhausgasse
Hausnummer:	13
Postleitzahl:	73525
Stadt-Teilort:	Schwäbisch Gmünd
Regierungsbezirk:	Stuttgart
Kreis:	Ostalbkreis (Landkreis)
Gemeinde:	Schwäbisch Gmünd
Wohnplatz:	Schwäbisch Gmünd
Wohnplatzschlüssel:	8136065056
Flurstücknummer:	keine
Historischer Straßename:	keiner
Historische Gebäudenummer:	keine

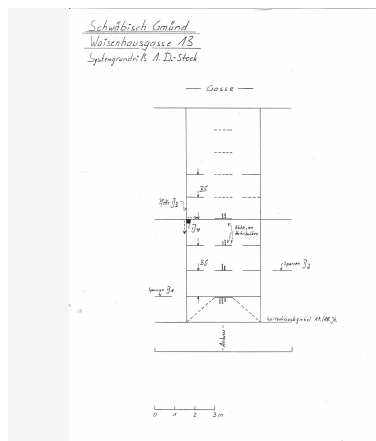
Bildbeschreibung:
Systemgrundriss 1. DG

Konstruktion/Material: Erkennbar ist im Dachwerk der Rest eines ehemals zweifach stehenden Stuhls. Dieser unterstützt eine verblattete Kehlbalckenlage. Der Spitzbogen ist durch eine verblattete Hahnbalckenlage unterteilt, an der eine steigende Folge von Abbundzeichen erfasst wurde. Für den rückwärtigen Dachabschluss ist ein Krüppelwalm belegt. Der vorhandene Anbau ist jünger. Aus dem Stuhlgerüst wurden die Bohrproben 3 und 4 entnommen.
