Scheune mit Fotoatelier

Bauforschung und Restaurierung

Die Scheuer bildet mit der Scheuer Vorstadt 37 (ehem. Geb. Nr. 294 1/2 südlich) eine Doppelscheuer. Diese wurde 1850 neu errichtet. (a)

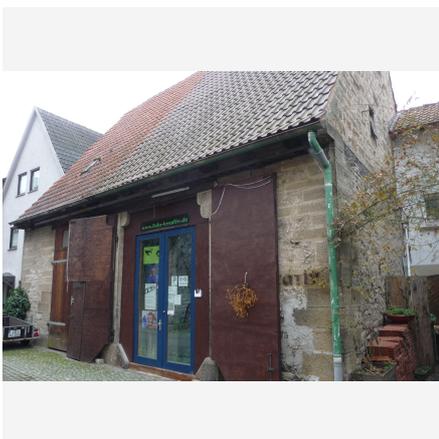
Ansicht von Norden

Umgebung, Lage:	Bereich westliche Vorstadt.
Lagedetail:	<ul style="list-style-type: none"> • Siedlung • Stadt
Bauwerkstyp:	<ul style="list-style-type: none"> • Ländl./ landwirtschaftl. Bauten/ städtische Nebengeb. • Scheune mit Sondernutzung
Baukörper/Objektform (Kurzbeschreibung):	Doppelscheune, massiv aus Quadersteinen mit Eckquaderungen, unverputzt, überkragende Traufe, zwei Einfahrtstore, Satteldach, 1850 neu erbaut.
