Wohnhaus

Bauforschung

Straße:	Pfeifergässle
Hausnummer:	20
Postleitzahl:	73525
Stadt-Teilort:	Schwäbisch Gmünd
Regierungsbezirk:	Stuttgart
Kreis:	Ostalbkreis (Landkreis)
Gemeinde:	Schwäbisch Gmünd
Wohnplatz:	Schwäbisch Gmünd
Wohnplatzschlüssel:	8136065056
Flurstücknummer:	— keine
Historischer Straßenname:	— keiner
Historische Gebäudenummer:	— keine

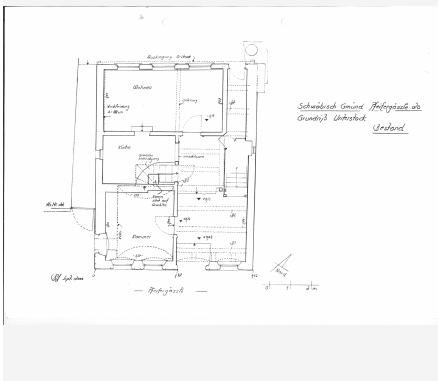
Bildbeschreibung:
Grundriss EG

Trotz dieser Lücken scheinen innerhalb des Hausgrundrisses noch große Wandteile in die Erbauungszeit zu datieren. Diese gliedern den Grundriss in zwei Schiffe und drei Zonen. Innerhalb des östlichen Schiffes befindet sich der Zugang mit einem offenen, nahezu die gesamte Haustiefe einnehmenden Erschließungsbereich. Von dort geht ein gassenseitiger Raum, die mittige Zone mit Kellerabgang, ein rückwärtiger Großraum und neben dem rückwärtigen Ausgang die Treppe nach oben ab. Zu verschiedenen Zeiten modernisiert, spiegelt vor allem das westliche Schiff noch die ursprüngliche Gliederung wieder. Unklar ist, ob der Großraum im Norden später vergrößert wurde.
