# Wohnhaus

Bauforschung

<b>Straße:</b>	Rinderbacher Gasse
<b>Hausnummer:</b>	22
<b>Postleitzahl:</b>	73525
<b>Stadt-Teilort:</b>	Schwäbisch Gmünd
<b>Regierungsbezirk:</b>	Stuttgart
<b>Kreis:</b>	Ostalbkreis (Landkreis)
<b>Gemeinde:</b>	Schwäbisch Gmünd
<b>Wohnplatz:</b>	Schwäbisch Gmünd
<b>Wohnplatzschlüssel:</b>	8136065056
<b>Flurstücknummer:</b>	keine
<b>Historischer Straßename:</b>	keiner
<b>Historische Gebäudenummer:</b>	keine

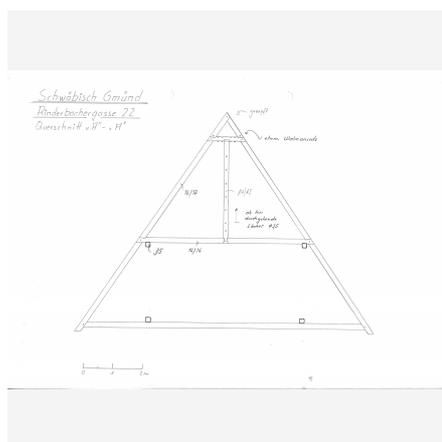
**Bildbeschreibung:**  
Querschnitt (A-A) Dach; systematische Skizze

**Vorgefundener Zustand (z.B.  
Schäden, Vorzustand):** Rauchgeschwärztes Dachwerk.

- Dachgerüst Grundsystem
- Sparrendach, q. geb. mit stehendem Stuhl

**Konstruktion/Material:** Dachstock und 1. OG kragen aus.  
1. DG: zweifach stehender Stuhl auf Schwelle; Längs - und Queraussteifung durch angeblattete Steigbänder.  
Giebel heute auf beiden Seiten nicht bauzeitlich, sondern im 17./18. Jh. modernisiert/erneuert.
