Fünfknopfturm

Bauforschung und Restaurierung

Objektdaten

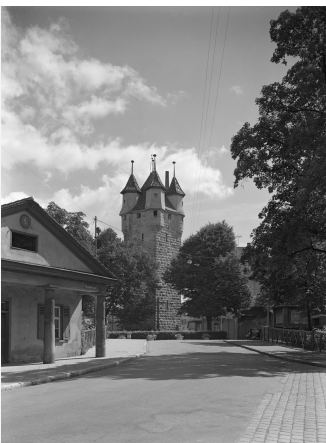
Fünfkopf- u. Knöpflesturm, Ansicht mit Torwachthäuschen in der Bahnhofstraße (1961)

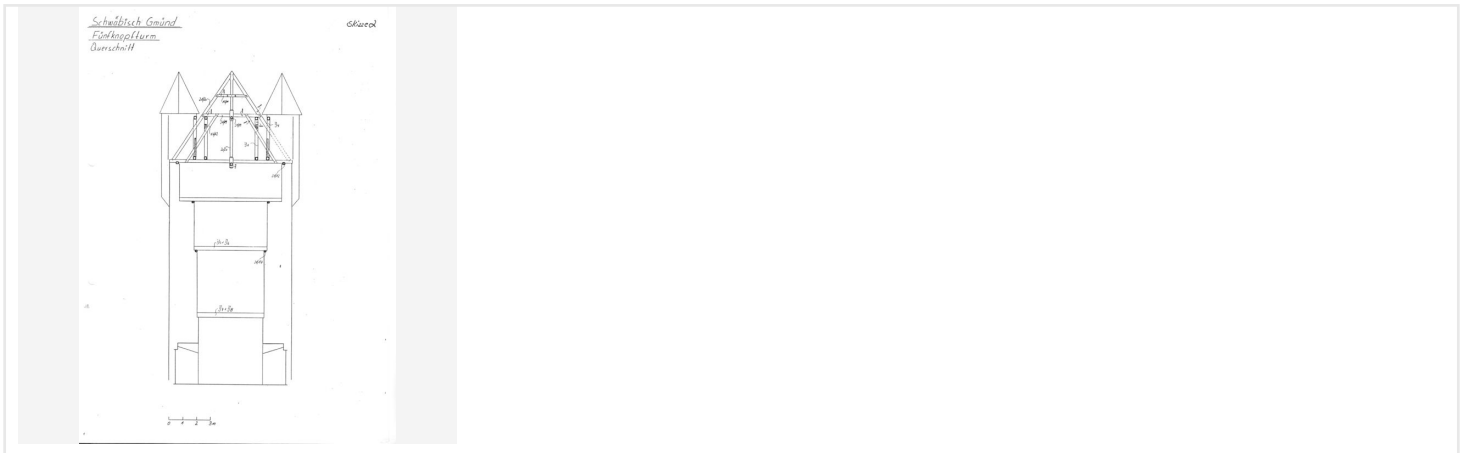
Querschnitt (Systemskizze)

Konstruktionsdetail:	<ul style="list-style-type: none">• Gestaltungselemente<ul style="list-style-type: none">• Zierglieder im Steinbau• Dachgerüst Grundsystem<ul style="list-style-type: none">• Sparrendach, q. geb. mit stehendem Stuhl• Steinbau Mauerwerk<ul style="list-style-type: none">• Backstein• Werkstein• Dachform<ul style="list-style-type: none">• Dachturm• Satteldach mit einseitigem Vollwalm• Satteldach mit Schopfwalm (Krüppelwalm)• Zeltdach/Pyramidendach/-helm• Mischbau<ul style="list-style-type: none">• Steinbau mit Gebäudeteilen aus Holz
Konstruktion/Material:	Die äußere Schale bilden Buckelquader mit Zangenlöchern, die Innenseite ist mit jüngerer Verbretterung im Halbgiebel durch teilweise originales Fachwerk gekennzeichnet. Das umlaufende Steintraufgesims ist profiliert und zeigt Wulst und Platte. Das Dachgeschoss bildet ein zweifach stehender Stuhl in drei Achsen mit Krüppel- bzw. Vollwalm.
