# Wohnhaus, Rietstraße 16

Bauforschung

Dendrochronologische Untersuchung

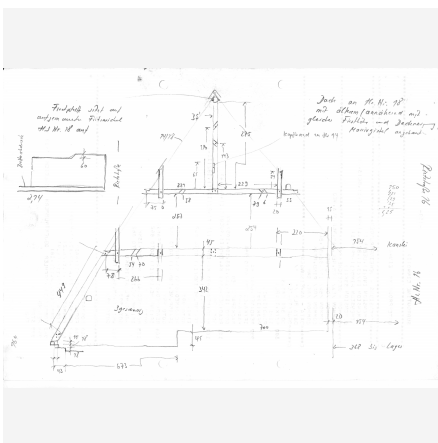
**Bildbeschreibung:**  
Querschnitt, Skizze

**Vorgefundener Zustand (z.B. Schäden, Vorzustand):** Auf dem dreigeschossigen Massivbau ist ein Dachwerk aus dem Jahr 1360 (d) abgezimmert. Der Aufgenommene Dachquerschnitt ergibt, dass das Gebäude nachträglich gekürzt wurde. Nach der Ergänzung des Dachprofils lag die ehemalige Rücktraufe weiter nördlich. In Abstimmung mit der dort anstehenden Rathausbebauung ist die alte Rücktraufe identisch mit der Südwand des am Ostbau des Rathauses vorhandenen Treppenhauses. Bis zu dieser Tiefe reichte ehemals auch das Nachbargebäude Rietstraße 20. Die so fixierten Haustiefen entsprachen aber nicht den ursprünglichen Gebäudetiefen. Anhalte für eine ältere Vorgängersituation lassen sich am besten an der ostwärtigen Parzellenwand des Gebäudes Rietstraße 16 ablesen. In einer Entfernung von 7,5m von der Straßentraufe besitzt die wand einen 55cm starken Versprung. Dieser Versatz ist bis in den Dachraum erhalten. Nach vergleichbaren Befunden besaß der so rekonstruierbare und zur Straße orientierte Kernbau eine lichte Weite von ca. 6,25m.
