# Wohnhaus

ID: 161334107517

## Objektdaten

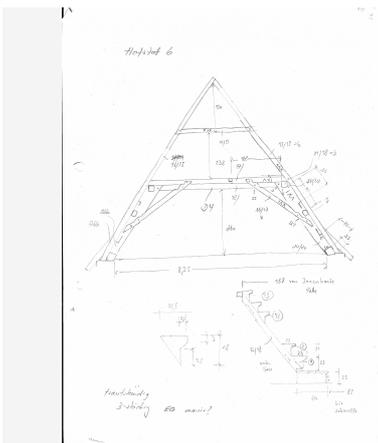
**Bildbeschreibung:**  
Querschnitt Dachwerk

<b>Konstruktionsdetail:</b>	<ul style="list-style-type: none"> <li>• Dachform <ul style="list-style-type: none"> <li>• Satteldach</li> </ul> </li> <li>• Dachgerüst Grundsystem <ul style="list-style-type: none"> <li>• Sparrendach, q. geb. mit liegendem Stuhl</li> </ul> </li> <li>• Gewölbe <ul style="list-style-type: none"> <li>• Tonnengewölbe</li> </ul> </li> <li>• Detail (Ausstattung) <ul style="list-style-type: none"> <li>• bemerkenswerte Türen</li> <li>• bemerkenswerte Wand-/Deckengestaltung</li> </ul> </li> </ul>
<b>Konstruktion/Material:</b>	<p>Südfassade: Obergeschossgliederung mit acht Fenstern von 1881, im Erdgeschoss fünf stichbogige Steingewändefenster mit glatten Keilsteinen.</p> <p>Keller: Keller ehem. wohl von drei Häusern; Abgang von Osten über Steinstufen unter fallender Tonne, rundbogiges Steingewände, dann lange Tonne mit Trennmauer; große Fensternische nach Süd ein Fenster nach Nord; westlich über fünf Stufen höher gelegene Quertonne, Verschalbretterabdruck; in der Südostecke rundbogiges Steingewände mit Treppe nach Ost, ehem. ins Hausinnere führend.</p> <p>Erdgeschoss: Im Ostteil zwei gefaste Ständer für das ehem. dreischiffige Erdgeschoss.</p>
