# Wohnhaus, Bäregasse 1

Bauforschung

**1. Bauphase:** Errichtung Dachwerk (d)  
(1642)

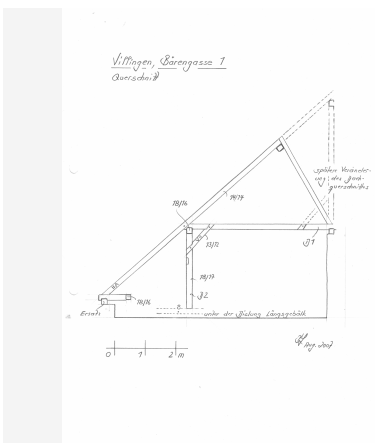
**Bildbeschreibung:**  
Querschnitt Dachwerk

**Konstruktion/Material:** Auf dem dreigeschossigen Massivbau blieb ein in späterer Zeit verändertes Dachwerk erhalten. Es datiert in die Jahre um 1642 (d) und umfasste ursprünglich auch Teile des Nachbargebäudes Bärengasse Nr. 3. Darauf verweisen unter anderem Abbundzeichen und die eingestellte, massive Trennwand. Eine spätere Veränderung betrifft den Dachquerschnitt, der nach Ausweiß der Kehlbalckenblattsasse als Dreieck zu ergänzen ist.

Umgebaut wurde offensichtlich auch der Dachfuß, der ursprünglich wohl tiefer lag. Darauf deuten neben der Ständerlänge auch die Umbauspuren i.B. der Wechsel und der Stichbalken hin.
