Franziskanermuseum, Kulissenbretter

ID: 172087030219 Datum: 19.01.2015 Datenbestand: Bauforschung und Restaurierung

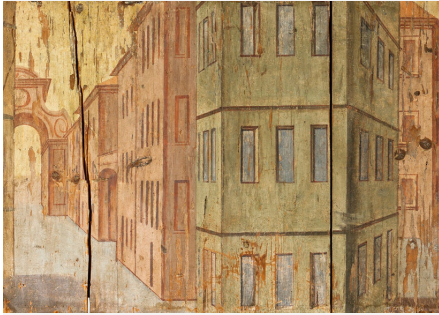
Bildbeschreibung:
Kulissenbrett

Bei der Renovierung eines Villingener Bürgerhauses wurden 175 beidseitig bemalte Bretter gefunden, die sich als fast 300 Jahre alte Kulissenteile eines klösterlichen Schultheaters entpuppten. Ein solcher Fund ist europaweit einmalig und wirft neues Licht auf die Theatergeschichte im Zeitalter des Barock. Gärten, Paläste und Wälder künden von Träumen und Fantasien im frühen 18. Jahrhundert.
