Ehem. Rathaus von Häslach

Bauforschung

Straße:	Dorfstraße
Hausnummer:	34
Postleitzahl:	72141
Stadt-Teilort:	Walddorfhäslach
Regierungsbezirk:	Tübingen
Kreis:	Reutlingen (Landkreis)
Gemeinde:	Walddorfhäslach
Wohnplatz:	Häslach
Wohnplatzschlüssel:	8415087001
Flurstücknummer:	— keine
Historischer Straßename:	— keiner
Historische Gebäudenummer:	— keine

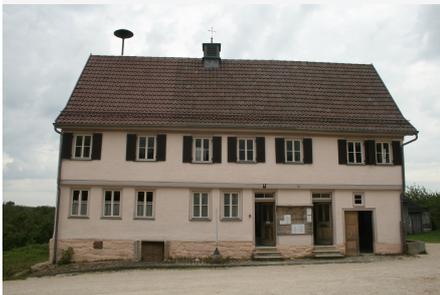
Bildbeschreibung:
Eingangsfassade

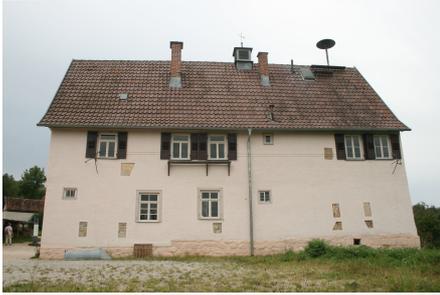
Historische Aufnahme des Rathauses in Häslach/Hauptstraße

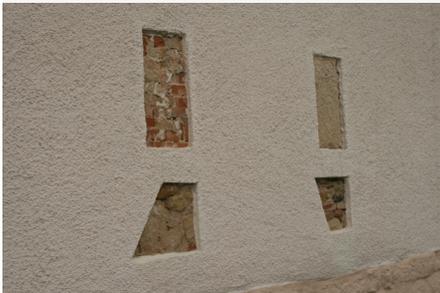
Archäologische Fenster an der Nordfassade

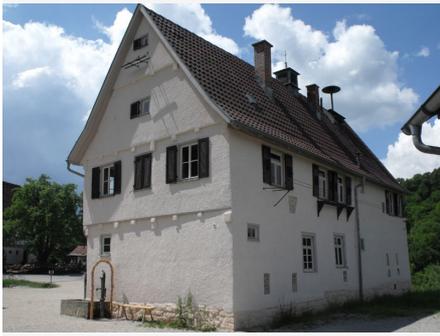
Giebelseite des Rathauses im FLM Beuren
